# Test Report

NO:TBK20220424Lab11801E-B

**Sample Name :** Metal screen**Sample Model:** H-085**Material material:** /**Supplier: /****Manufacturer: /****Sample Receiving Date:** Apr.24, 2022**Test Period:** Apr.25, 2022 to Apr.28, 2022**Test Requirements/:**

According to the customer's requirements and the reference standard: GB / T 2423.17-2008, 72h neutral salt spray test shall be carried out on the entrusted samples.

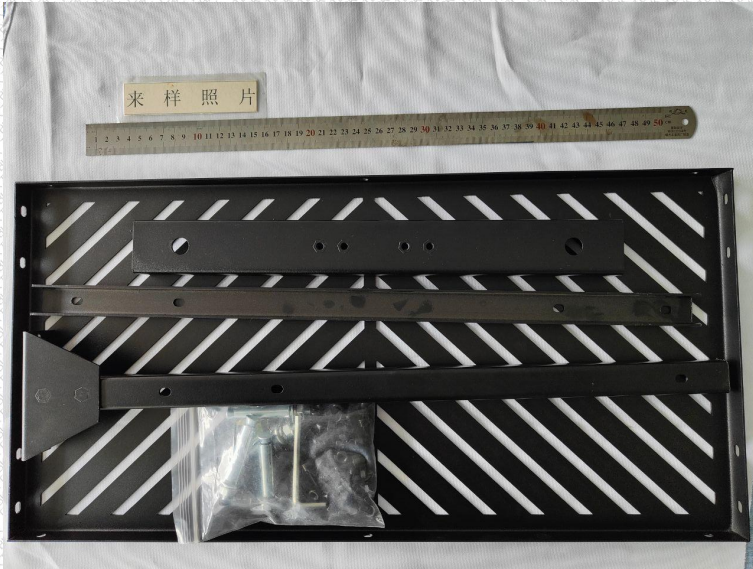
| Sample Name | Sample Number | Sample Appearance Description |
|---|---|---|
| Pre-test photo | | |

| Sample Name | Sample Number | Sample Appearance Description |
|---|---|---|
| Metal screen | TBK20220424Lab11801-1# | As shown in the figure below |

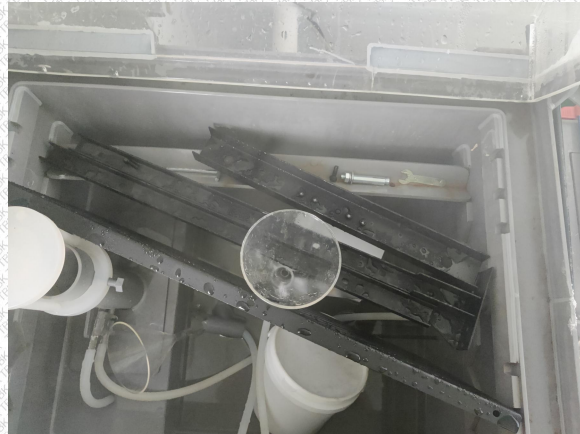
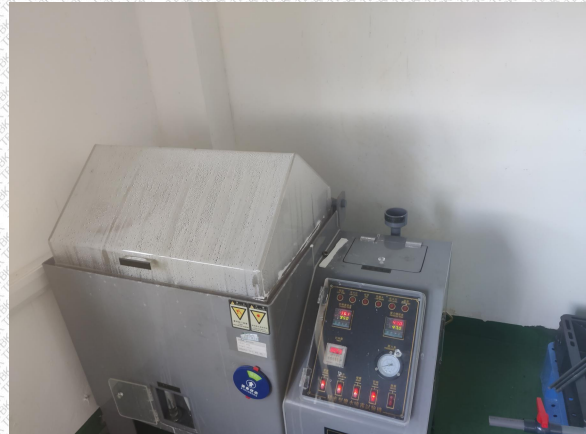
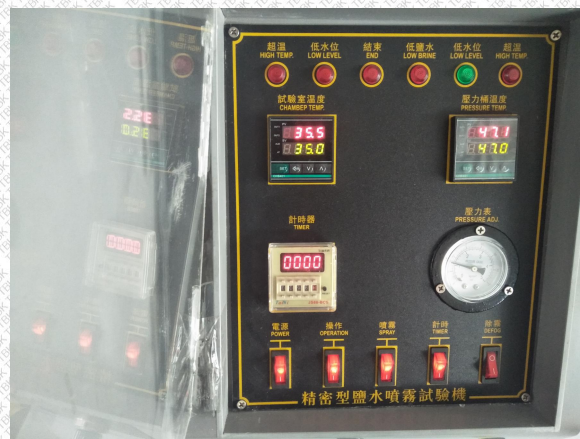
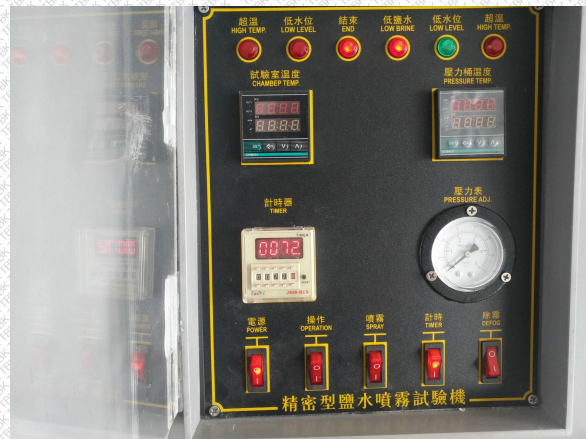
Photos in the test

- 1) Test tank temperature:35℃
- 2) Saturated barrel temperature:47℃
- 3) Concentration of NaCl:50g /L
- 4) pH value: 6.8
- 5) Spray volume:1.3mL/80cm<sup>2</sup>/h
- 6) Spray time:72h

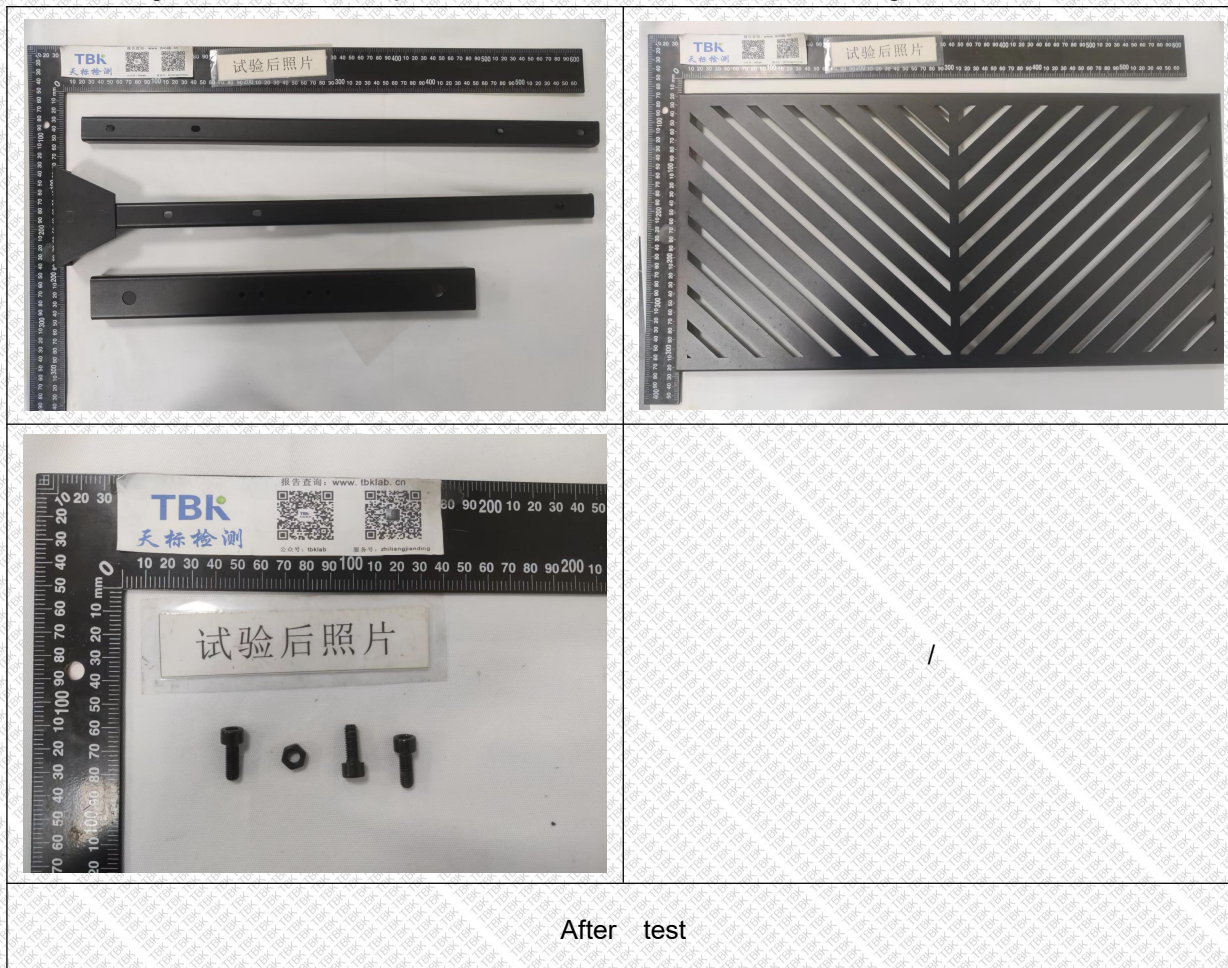
After testing, the entrusted sample has no corrosion and no obvious change.
